## Beoordelingsprotocol asbestbronnen Netwerkbedrijven

**Opdrachtgever** : Netbeheer Nederland  
**Documentnummer** : VA- 09  
**Versie** : 1.3  
**Datum** : 9 november 2017

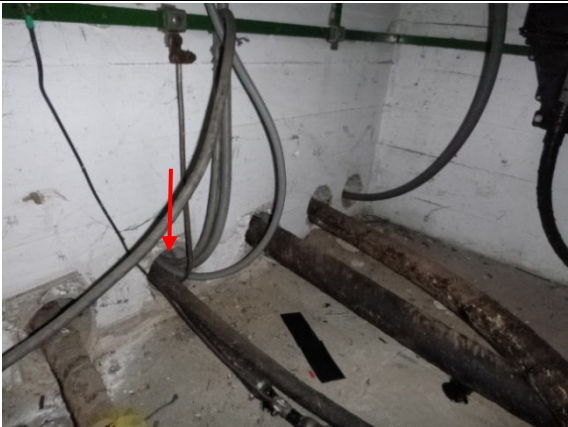
| Toepassing en asbestsoort | Bepaling mate van beschadiging | Risico-categorie | Foto |
|---|---|---|---|
| Asbestcement, Chrysotiel | Historische beschadiging: <ul style="list-style-type: none"> <li>– Afgeronde hoeken</li> <li>– Geen rafelige structuur</li> <li>– Geen restanten zichtbaar</li> </ul> | geel | |

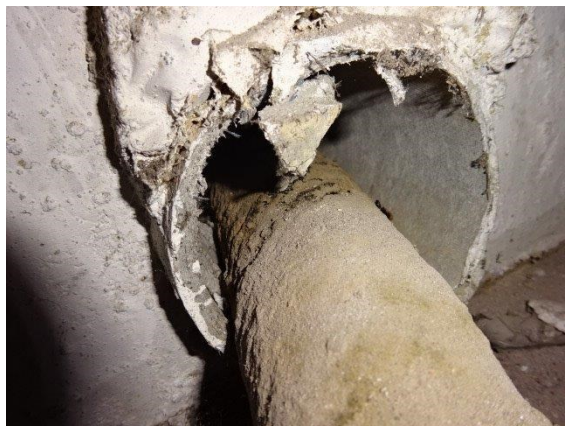
| Toepassing en asbestsoort | Bepaling mate van beschadiging | Risico-categorie | Foto |
|---|---|---|---|
| Asbestcement, Chrysotiel | Sterk beschadigd en/of recente beschadiging: <ul style="list-style-type: none"> <li>– Scherpe hoeken</li> <li>– Rafelige structuur</li> </ul> | oranje | |

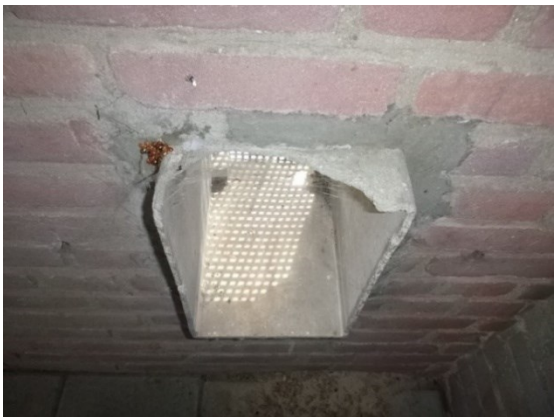
| Toepassing en asbestsoort | Bepaling mate van beschadiging | Risico-categorie | Foto |
|---|---|---|---|
| Asbestcement (harde plaat), Chrysotiel | Historische beschadiging: <ul style="list-style-type: none"> <li>– Afgeronde hoeken</li> <li>– Geen rafelige structuur</li> <li>– Geen restanten zichtbaar</li> </ul> | geel | |

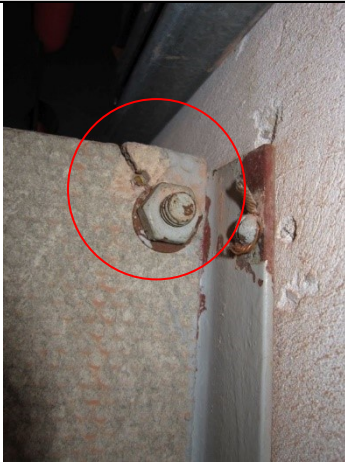
| Toepassing en asbestsoort | Bepaling mate van beschadiging | Risico-categorie | Foto |
|---|---|---|---|
| Asbestcement<br>(harde plaat)<br>Chrysotiel | Historische beschadiging:<br><ul style="list-style-type: none"> <li>– Afgeronde hoeken</li> <li>– Geen rafelige structuur</li> <li>– Geen restanten zichtbaar</li> </ul> | geel | |

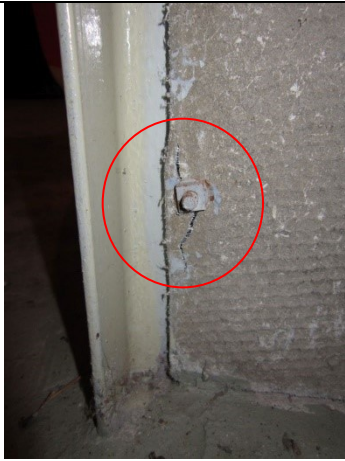
| Toepassing en asbestsoort | Bepaling mate van beschadiging | Risico-categorie | Foto |
|---|---|---|---|
| Asbestcement<br>(harde plaat)<br>Chrysotiel | Sterk beschadigd:<br><ul style="list-style-type: none"> <li>– Stukken eraf</li> <li>– Breukvlakken zichtbaar</li> </ul><br>Historische beschadiging:<br><ul style="list-style-type: none"> <li>– Afgeronde hoeken</li> <li>– Rafelige structuur of restanten zichtbaar</li> </ul> | oranje | |

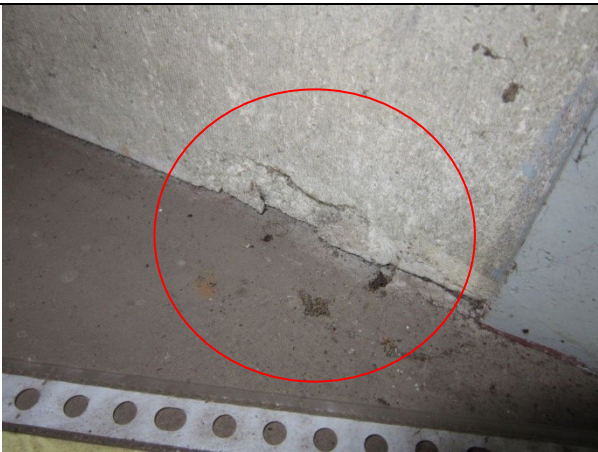
| Toepassing en asbestsoort | Bepaling mate van beschadiging | Risico-categorie | Foto |
|---|---|---|---|
| Asbestcement<br>(harde plaat)<br>Chrysotiel | Sterk beschadigd<br><ul style="list-style-type: none"> <li>– Stukken eraf</li> <li>– Breukvlakken zichtbaar</li> <li>– Restanten zichtbaar</li> </ul> | oranje | |

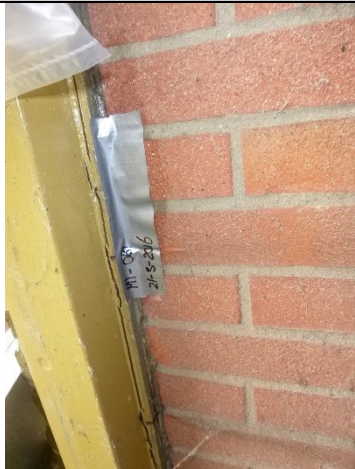
| Toepassing en asbestsoort | Bepaling mate van beschadiging | Risico-categorie | Foto |
|---|---|---|---|
| Kit<br>Chrysotiel<br>i.c.m.<br>anthofylliet | Licht beschadigd:<br>– Geen scheuren<br>– Geen korrelige structuur<br><br>Let op: kan overal toepast zijn (binnen en buiten) | geel | |

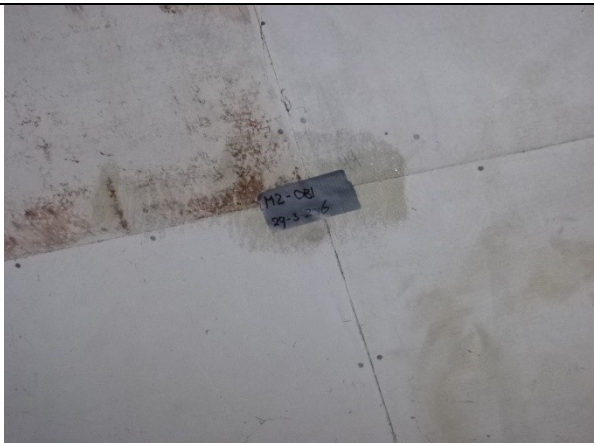
| Toepassing en asbestsoort | Bepaling mate van beschadiging | Risico-categorie | Foto |
|---|---|---|---|
| Asbestcement, plafond (harde plaat) Chrysotiel | Licht beschadigd:<br>– Lichte putten, deuken<br>– Geen scheuren | geel | |

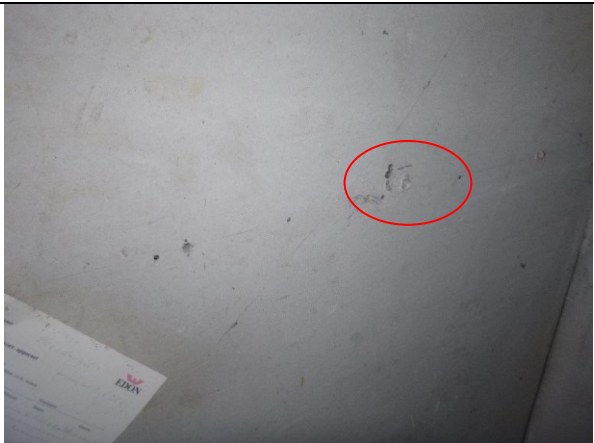
| Toepassing en asbestsoort | Bepaling mate van beschadiging | Risico-categorie | Foto |
|---|---|---|---|
| Beplating, plafond (zacht) Amfibool | Licht beschadigd:<br>– Lichte putten/deuken<br>– Geen scheuren | oranje | |

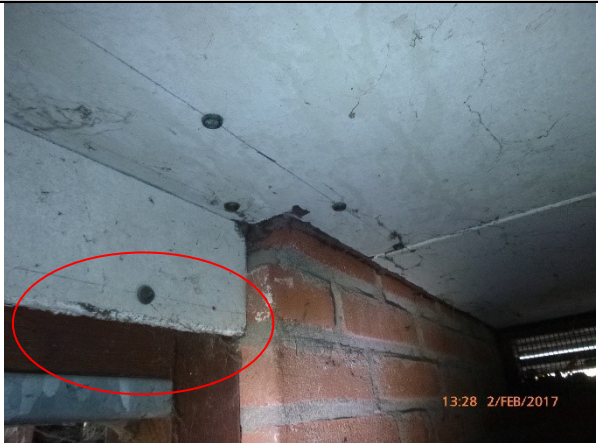
| Toepassing en<br>asbestsoort | Bepaling mate van<br>beschadiging | Risico-<br>categorie | Foto |
|---|---|---|---|
| Beplating,<br>plafond<br>(zacht)<br>Amfibool | Sterk beschadigd:<br>– Gaten/scheuren<br>– Sterk gerafelde randen | <b>rood</b> | |

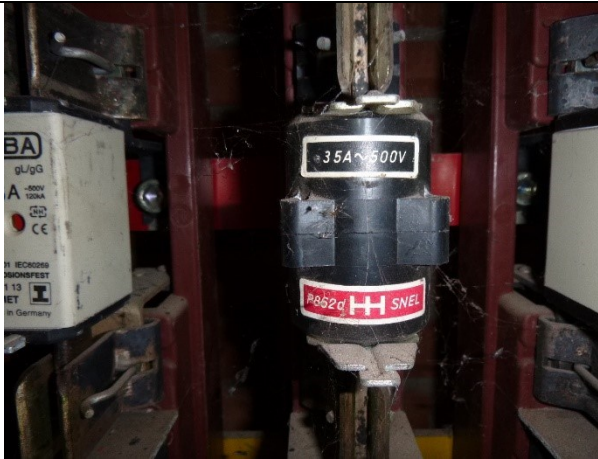
| Toepassing en<br>asbestsoort | Bepaling mate van<br>beschadiging | Risico-<br>categorie | Foto |
|---|---|---|---|
| Bakeliet<br>(meszekering)<br>Chrysotiel | Niet tot licht beschadigd<br><br>Sterk beschadigde behuizing<br>komt bijna niet voor! | <b>geel</b> | |

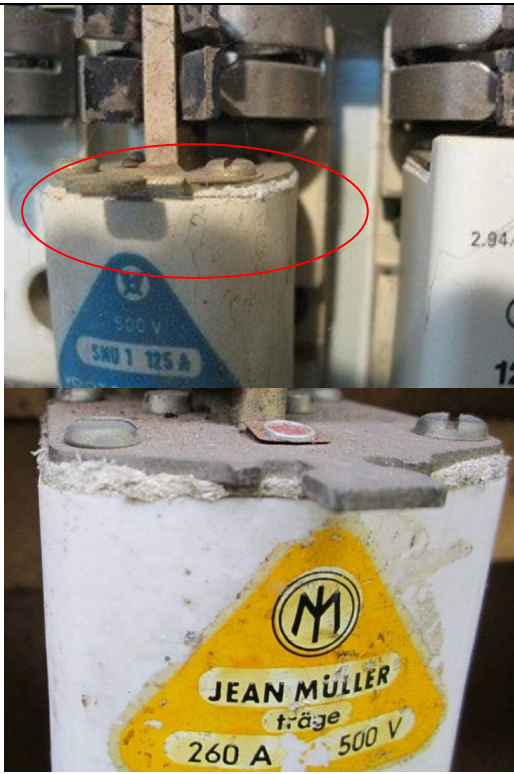
| Toepassing en<br>asbestsoort | Bepaling mate van<br>beschadiging | Risico-<br>categorie | Foto |
|---|---|---|---|
| Pakking<br>(meszekering)<br>Chrysotiel | Sterk beschadigd<br>– Uitpuilend<br>– Rafelige structuur | <b>oranje</b> | |

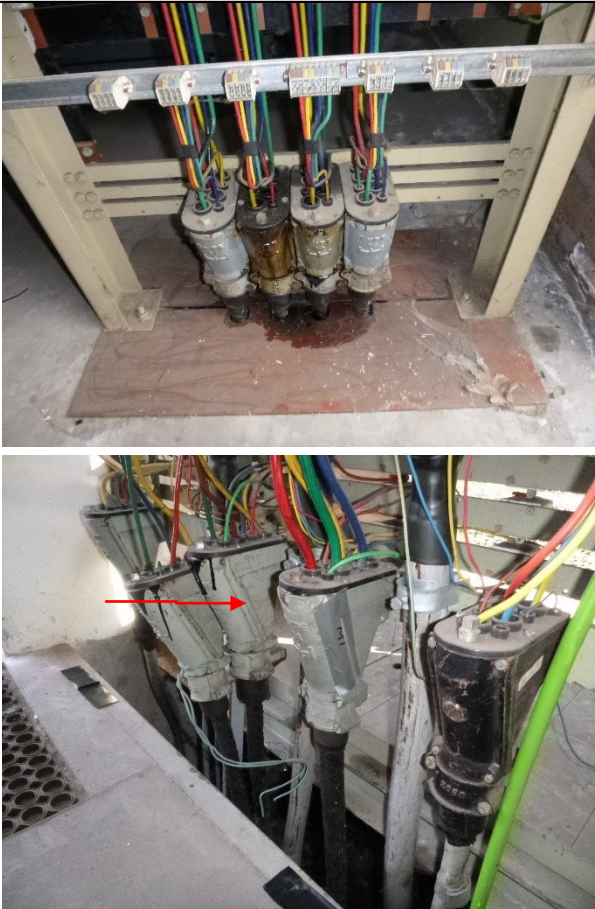
| Toepassing en asbestsoort | Bepaling mate van beschadiging | Risico-categorie | Foto |
|---|---|---|---|
| Koord<br>(eindsluiting LS)<br>Chrysotiel | Niet beschadigd:<br>– Niet uitpuilend/<br>uithangend<br><br>– Niet zichtbaar<br><br>Licht beschadigd:<br>– Zichtbaar<br><br>– Niet uitpuilend/<br>uithangend | geel | |

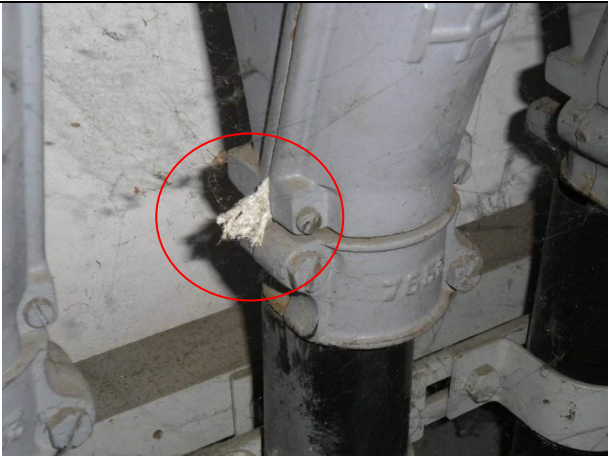
| Toepassing en asbestsoort | Bepaling mate van beschadiging | Risico-categorie | Foto |
|---|---|---|---|
| | | oranje | |

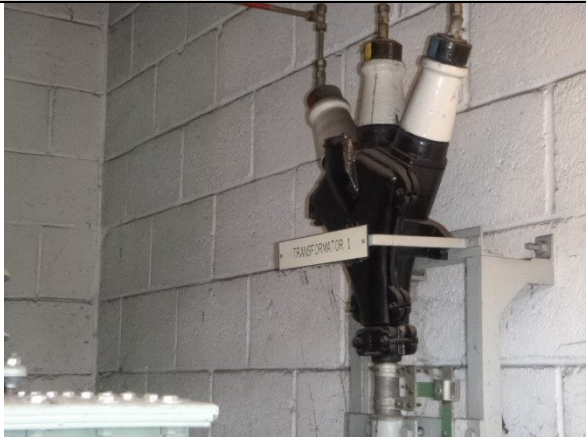
| Toepassing en asbestsoort | Bepaling mate van beschadiging | Risico-categorie | Foto |
|---|---|---|---|
| Koord (eindsluiting MS)<br>Chrysotiel | Niet beschadigd: <ul style="list-style-type: none"> <li>– Niet uitpuilend/<br/>uithangend</li> <li>– Niet zichtbaar</li> </ul><br>Licht beschadigd: <ul style="list-style-type: none"> <li>– Zichtbaar(in felsnaad)</li> <li>– Niet uitpuilend/<br/>uithangend</li> </ul> | <b>geel</b> | |

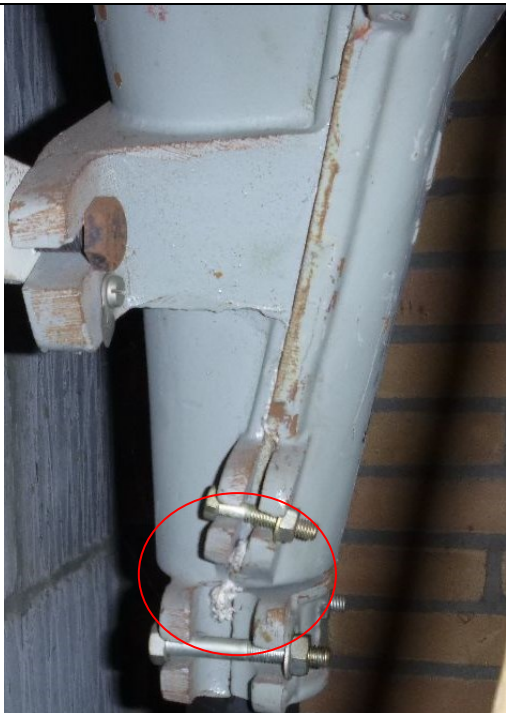
| Toepassing en asbestsoort | Bepaling mate van beschadiging | Risico-categorie | Foto |
|---|---|---|---|
| Koord (eindsluiting MS)<br>Chrysotiel | Sterk beschadigd: <ul style="list-style-type: none"> <li>– Uitpuilend</li> <li>– Uithangend</li> </ul> | <b>oranje</b> | |

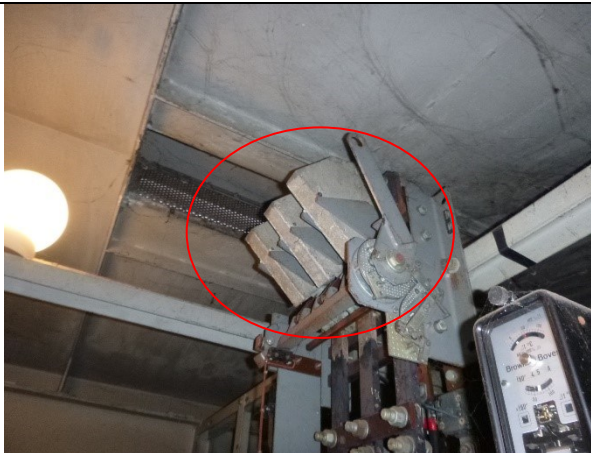
| Toepassing en asbestsoort | Bepaling mate van beschadiging | Risico-categorie | Foto |
|---|---|---|---|
| Asbestcement<br>LS scheider<br>vonkschotten (harde plaat)<br>Chrysotiel | Licht beschadigd: <ul style="list-style-type: none"> <li>– Putten, geen gaten</li> <li>– Geen rafelige structuur</li> </ul> | <b>geel</b> | |

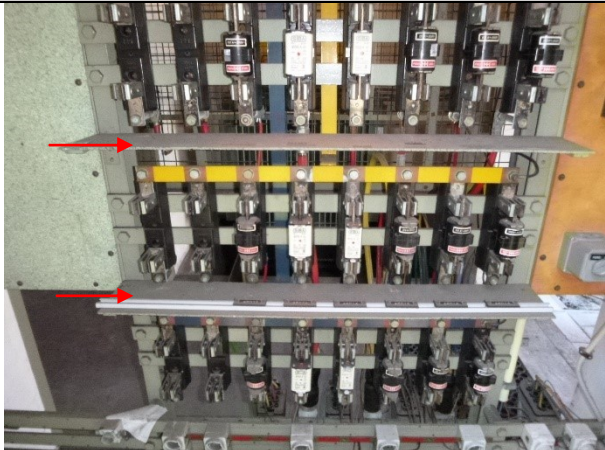
| Toepassing en asbestsoort | Bepaling mate van beschadiging | Risico-categorie | Foto |
|---|---|---|---|
| Asbestcement vonkschotten (harde plaat) Chrysotiel | Licht beschadigd: <ul style="list-style-type: none"> <li>– Putten, geen gaten</li> <li>– Geen rafelige structuur</li> </ul> | geel | |

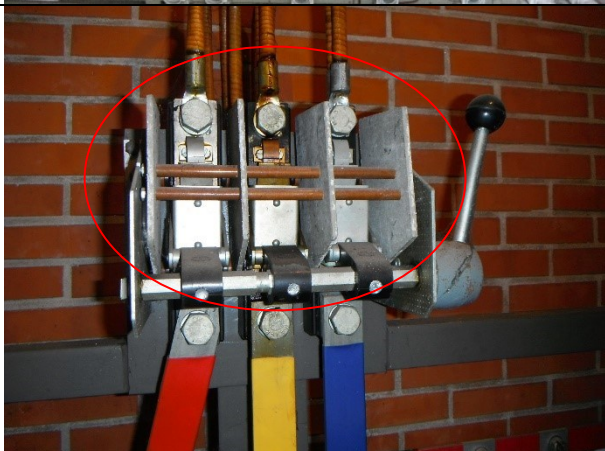
| Toepassing en asbestsoort | Bepaling mate van beschadiging | Risico-categorie | Foto |
|---|---|---|---|
| Asbestcement vonkschotten (harde plaat) Chrysotiel | Licht beschadigd: <ul style="list-style-type: none"> <li>– Putten, geen gaten</li> <li>– Geen rafelige structuur</li> </ul> | geel | |

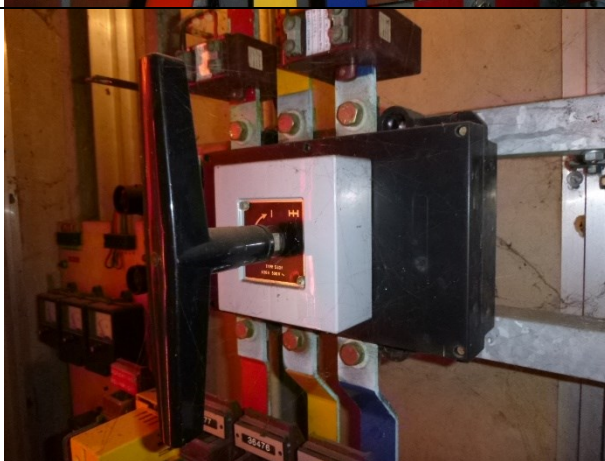
| Toepassing en asbestsoort | Bepaling mate van beschadiging | Risico-categorie | Foto |
|---|---|---|---|
| Bakeliet behuizing | Niet tot licht beschadigd<br><br>Sterk beschadigde behuizing komt bijna niet voor! | geel | |

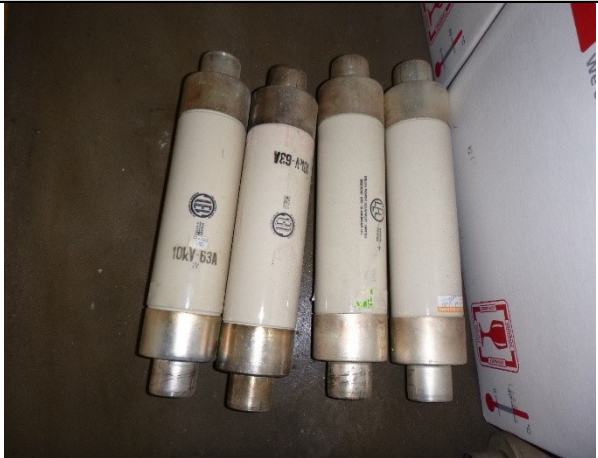
| Toepassing en<br>asbestsoort | Bepaling mate van<br>beschadiging | Risico-<br>categorie | Foto |
|---|---|---|---|
| Pakking<br>(middenspan-<br>ningspatroon)<br>Chrysotiel | Niet beschadigd:<br>– Volledig afgeschermd<br>– Pakking aan binnenzijde | geel | |

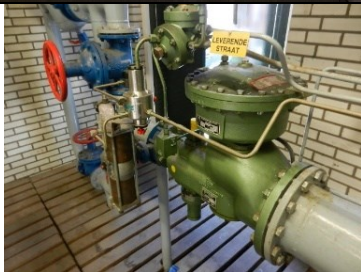
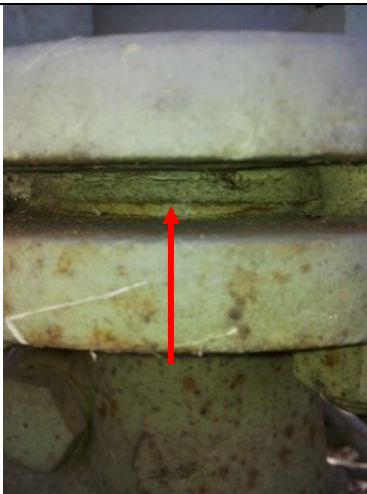
| Toepassing en<br>asbestsoort | Bepaling mate van<br>beschadiging | Risico-<br>categorie | Foto |
|---|---|---|---|
| Pakking<br>(tussen<br>flenzen)<br>Chrysotiel | Licht beschadigd:<br>– Zichtbaar<br>– Geen rafelige structuur<br>– Geen bewerkte randen | geel | <br> |

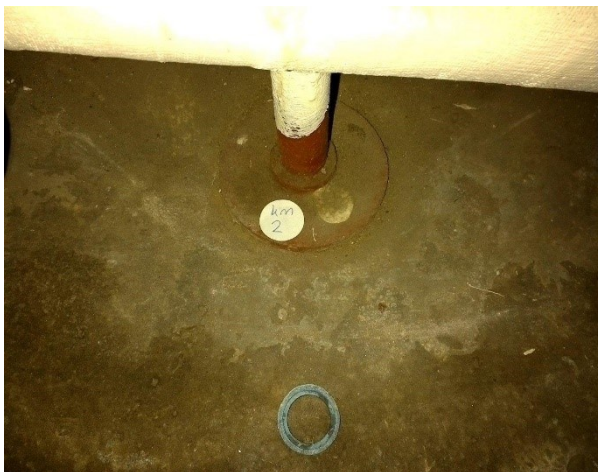
| Toepassing en<br>asbestsoort | Bepaling mate van<br>beschadiging | Risico-<br>categorie | Foto |
|---|---|---|---|
| Pakking<br>(losliggend)<br>Chrysotiel | Licht beschadigd:<br>– Geen rafelige structuur<br>– Licht aangetaste randen. | geel | |

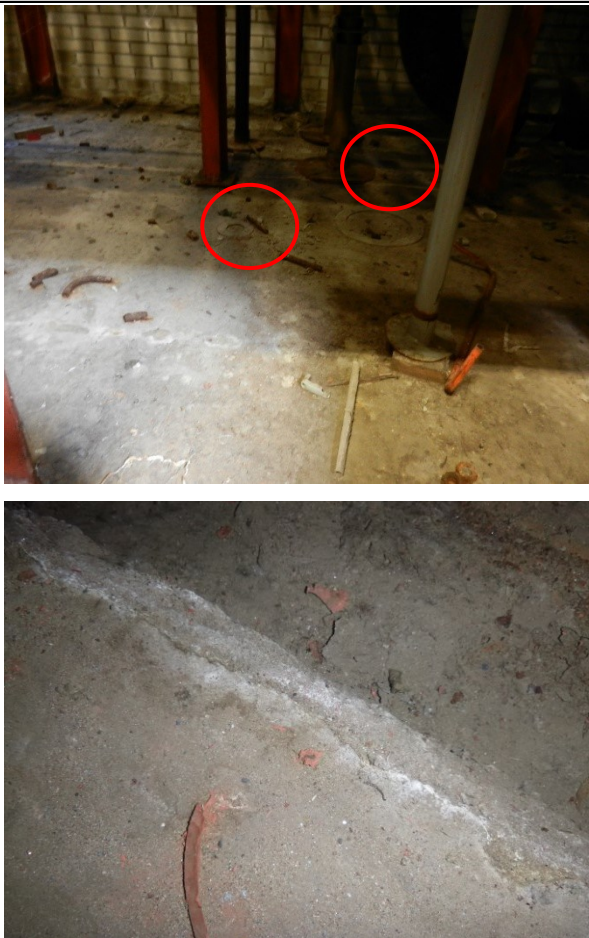
| Toepassing en<br>asbestsoort | Bepaling mate van<br>beschadiging | Risico-<br>categorie | Foto |
|---|---|---|---|
| Pakking<br>(losliggend)<br>Chrysotiel | Zwaar beschadigd <ul style="list-style-type: none"> <li>– Gebroken</li> <li>– Gerafelde pakking</li> <li>– Restanten</li> </ul> | oranje | |

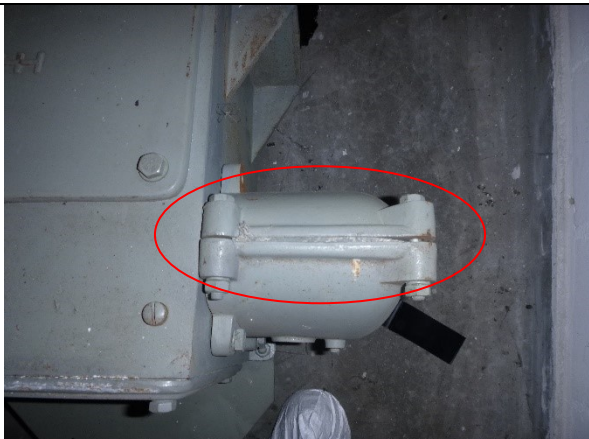
| Toepassing en<br>asbestsoort | Bepaling mate van<br>beschadiging | Risico-<br>categorie | Foto |
|---|---|---|---|
| Koord<br>(Conel rail)<br>Chrysotiel | Licht beschadigd: <ul style="list-style-type: none"> <li>– Niet uitpuilend/<br/>uithangend</li> <li>– Enkel zichtbaar in de<br/>felsnaden.</li> </ul> | geel | |

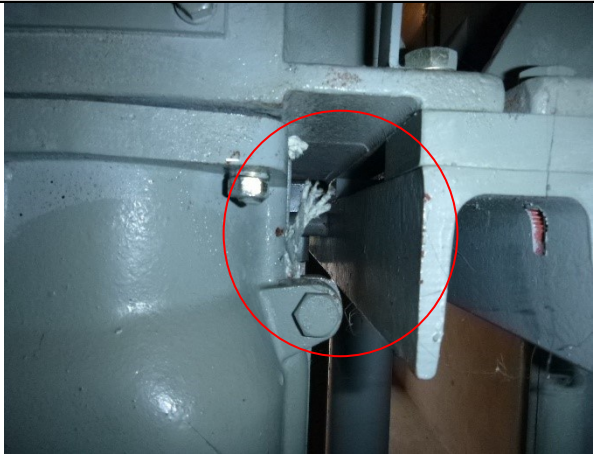
| Toepassing en<br>asbestsoort | Bepaling mate van<br>beschadiging | Risico-<br>categorie | Foto |
|---|---|---|---|
| Koord<br>(Conel<br>eindsluiting)<br>Chrysotiel | Sterk beschadigd: <ul style="list-style-type: none"> <li>– Uitpuilend/uithangend</li> <li>– Rafelige structuur</li> </ul> | oranje | |

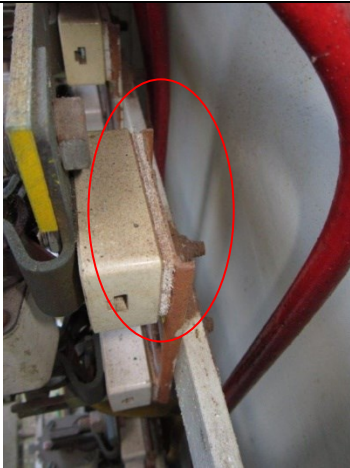
| Toepassing en<br>asbestsoort | Bepaling mate van<br>beschadiging | Risico-<br>categorie | Foto |
|---|---|---|---|
| Isolatieplaatje<br>(meszekering-<br>houder)<br>Chrysotiel | Licht beschadigd: <ul style="list-style-type: none"> <li>– Niet uitpuilend</li> <li>– Geen rafelige structuur enkel zichtbaar tussen de houder en het frame</li> </ul> | geel | |

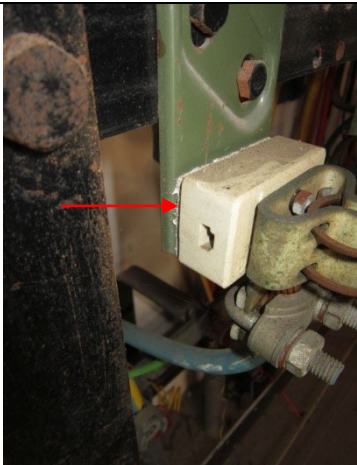
| Toepassing en<br>asbestsoort | Bepaling mate van<br>beschadiging | Risico-<br>categorie | Foto |
|---|---|---|---|
| Isolatieplaatje<br>(meszekering-<br>houder)<br>Chrysotiel | Sterk beschadigd: <ul style="list-style-type: none"> <li>– Uitpuilend</li> <li>– Rafelige structuur</li> <li>– Vezelbundels zichtbaar</li> </ul> | oranje | |

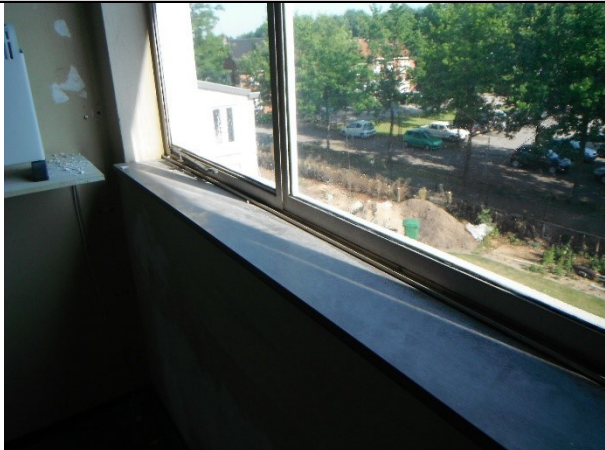
| Toepassing en asbestsoort | Bepaling mate van beschadiging | Risico-categorie | Foto |
|---|---|---|---|
| Vensterbank (hard) Chrysotiel | Licht beschadigd: <ul style="list-style-type: none"> <li>– Breukvlak</li> <li>– Stuk eraf</li> <li>– Afgeronde hoeken</li> <li>– Geen rafelige structuur/ recente breuken</li> <li>– Geen restanten zichtbaar</li> </ul> Let op: sterk beschadigde venterbanken komen nauwelijks voor (oranje risicocategorie indien meerdere restanten aanwezig zijn). | geel | |

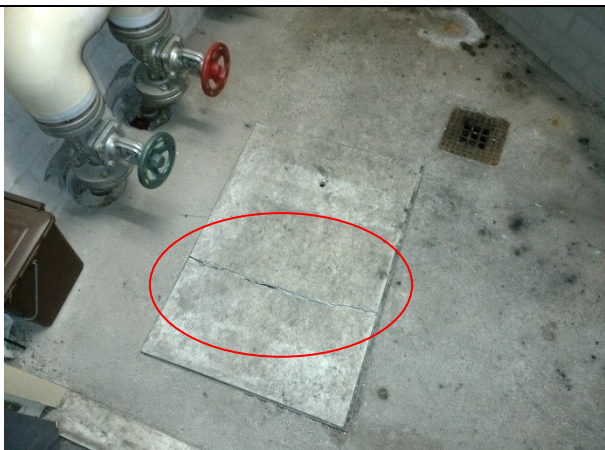
| Toepassing en asbestsoort | Bepaling mate van beschadiging | Risico-categorie | Foto |
|---|---|---|---|
| Kruipluik (hard) Chrysotiel | Sterk beschadigd: <ul style="list-style-type: none"> <li>– Stukken eraf / breukvlakken</li> <li>– Restanten aanwezig</li> </ul> Historische (licht) beschadiging indien: <ul style="list-style-type: none"> <li>– Afgeronde hoeken</li> <li>– Geen rafelige structuur</li> <li>– Geen recente breuk</li> <li>– Geen restanten zichtbaar</li> </ul> | oranje | |

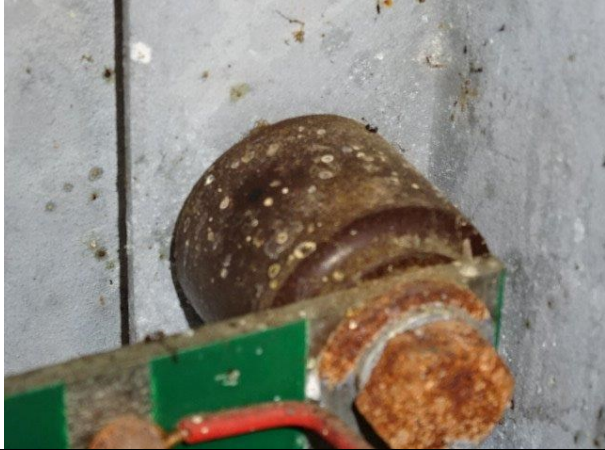
| Toepassing en asbestsoort | Bepaling mate van beschadiging | Risico-categorie | Foto |
|---|---|---|---|
| Afstandhouder Chrysotiel | Niet beschadigd of sterk beschadigd: <ul style="list-style-type: none"> <li>– Krassen</li> <li>– Beschadigde hoeken</li> <li>– Gebroken/stukken eraf</li> </ul> | geel | |
