## Beoordelingsprotocol asbestbronnen Netwerkbedrijven

**Opdrachtgever** : Netbeheer Nederland  
**Documentnummer** : VA- 09  
**Versie** : 2.2  
**Datum** : 1 juli 2022

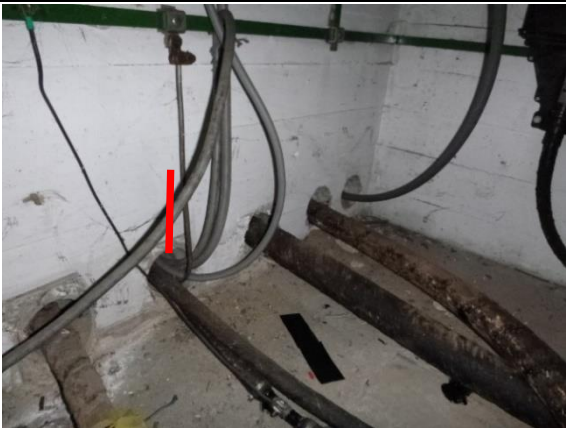
| Toepassing en asbestsoort | Bepaling mate van beschadiging | Risico-categorie | Foto |
|---|---|---|---|
| Asbestcement, Chrysotiel | Historische beschadiging: <ul style="list-style-type: none"> <li>– Afgeronde hoeken</li> <li>– Geen rafelige structuur</li> <li>– Geen restanten zichtbaar</li> </ul> | geel | |

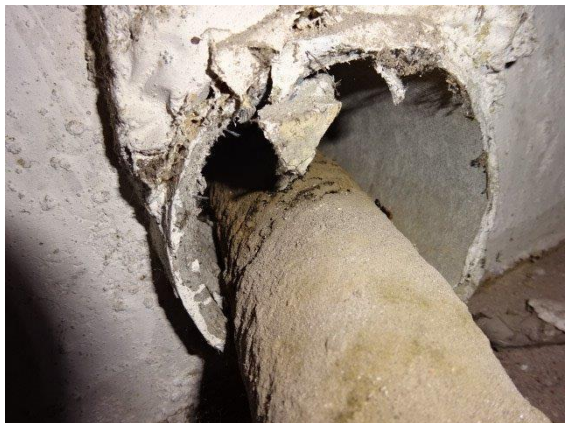
| Toepassing en asbestsoort | Bepaling mate van beschadiging | Risico-categorie | Foto |
|---|---|---|---|
| Asbestcement, Chrysotiel | Sterk beschadigd en/of recente beschadiging: <ul style="list-style-type: none"> <li>– Scherpe hoeken</li> <li>– Rafelige structuur</li> </ul> | oranje | |

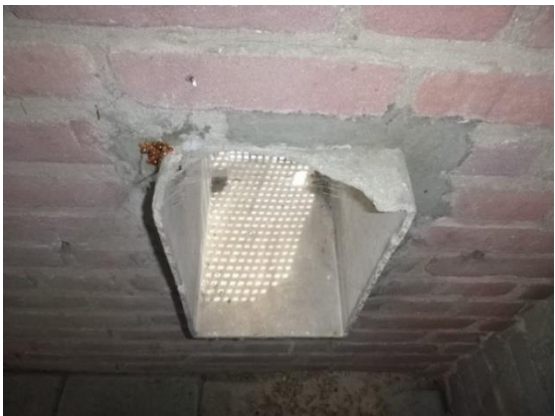
| Toepassing en asbestsoort | Bepaling mate van beschadiging | Risico-categorie | Foto |
|---|---|---|---|
| Asbestcement (harde plaat), Chrysotiel | Historische beschadiging: <ul style="list-style-type: none"> <li>– Afgeronde hoeken</li> <li>– Geen rafelige structuur</li> <li>– Geen restanten zichtbaar</li> </ul> | geel | |

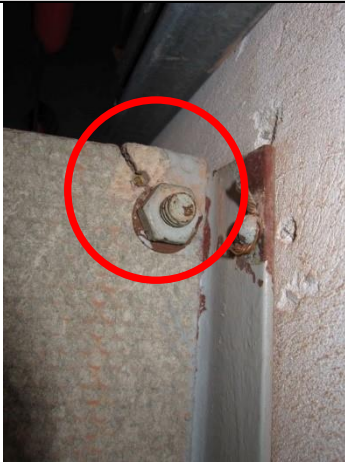
| Toepassing en asbestsoort | Bepaling mate van beschadiging | Risico-categorie | Foto |
|---|---|---|---|
| Asbestcement<br>(harde plaat)<br>Chrysotiel | Historische beschadiging: <ul style="list-style-type: none"> <li>– Afgeronde hoeken</li> <li>– Geen rafelige structuur</li> <li>– Geen restanten zichtbaar</li> </ul> | geel | |

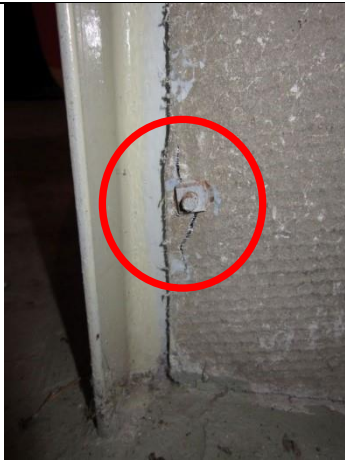
| Toepassing en asbestsoort | Bepaling mate van beschadiging | Risico-categorie | Foto |
|---|---|---|---|
| Asbestcement<br>(harde plaat)<br>Chrysotiel | Sterk beschadigd: <ul style="list-style-type: none"> <li>– Stukken eraf</li> <li>– Breukvlakken zichtbaar</li> </ul> Historische beschadiging: <ul style="list-style-type: none"> <li>– Afgeronde hoeken</li> <li>– Rafelige structuur of restanten zichtbaar</li> </ul> | oranje | |

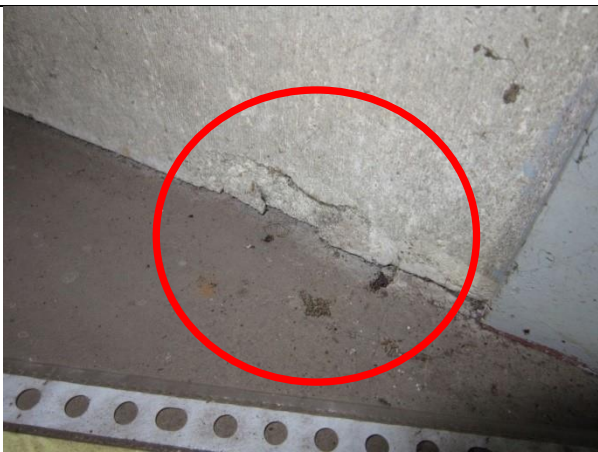
| Toepassing en asbestsoort | Bepaling mate van beschadiging | Risico-categorie | Foto |
|---|---|---|---|
| Asbestcement<br>(harde plaat)<br>Chrysotiel | Sterk beschadigd <ul style="list-style-type: none"> <li>– Stukken eraf</li> <li>– Breukvlakken zichtbaar</li> <li>– Restanten zichtbaar</li> </ul> | oranje | |

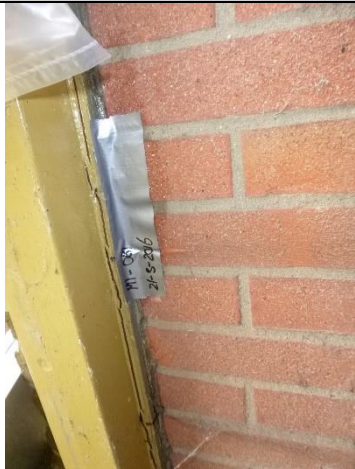
| Toepassing en asbestsoort | Bepaling mate van beschadiging | Risico-categorie | Foto |
|---|---|---|---|
| Kit<br>Chrysotiel<br>i.c.m.<br>anthofylliet | Licht beschadigd:<br>– Geen scheuren<br>– Geen korrelige structuur<br><br>Let op: kan overal toepast zijn (binnen en buiten) | geel | |

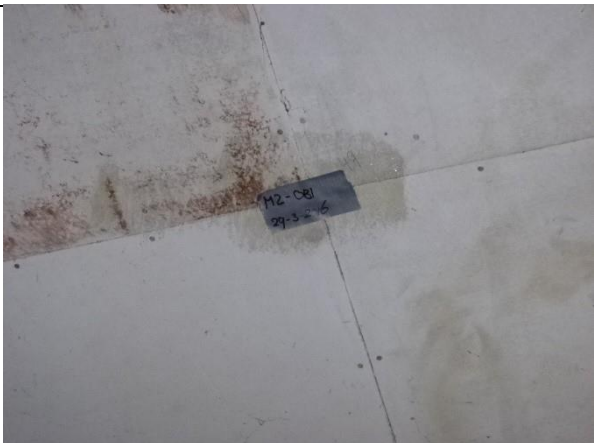
| Toepassing en asbestsoort | Bepaling mate van beschadiging | Risico-categorie | Foto |
|---|---|---|---|
| Asbestcement, plafond (harde plaat)<br>Chrysotiel | Licht beschadigd:<br>– Lichte putten, deuken<br>– Geen scheuren | geel | |

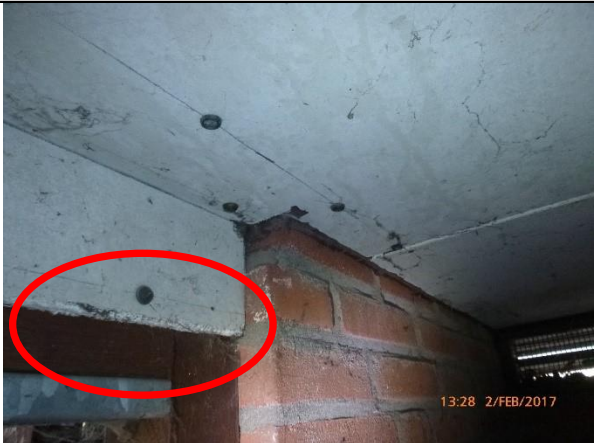
| Toepassing en<br>asbestsoort | Bepaling mate van<br>beschadiging | Risico-<br>categorie | Foto |
|---|---|---|---|
| Beplating,<br>plafond<br>(zacht)<br>Amfibool | Sterk beschadigd:<br>– Gaten/scheuren<br>– Sterk gerafelde randen | rood | |

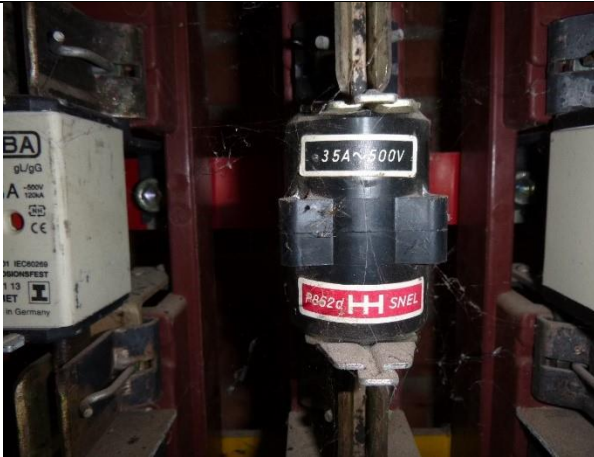
| Toepassing en<br>asbestsoort | Bepaling mate van<br>beschadiging | Risico-<br>categorie | Foto |
|---|---|---|---|
| Bakeliet<br>(meszekering)<br>Chrysotiel | Niet tot licht beschadigd<br><br>Sterk beschadigde behuizing<br>komt bijna niet voor! | geel | |

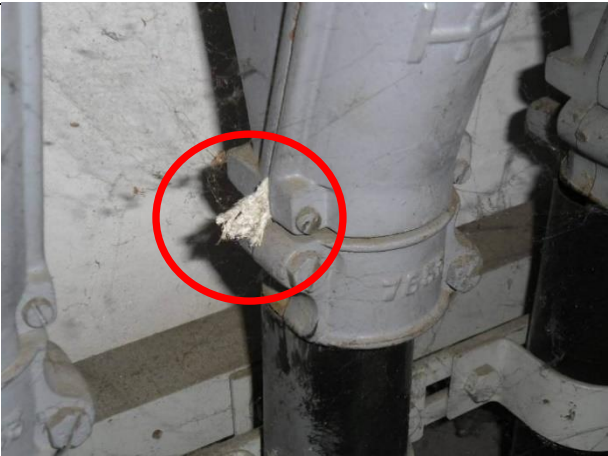
| Toepassing en asbestsoort | Bepaling mate van beschadiging | Risico-categorie | Foto |
|---|---|---|---|
| Koord<br>(eindsluiting LS)<br>Chrysotiel | Niet beschadigd: <ul style="list-style-type: none"> <li>– Niet uitpuilend/<br/>uithangend</li> <li>– Niet zichtbaar</li> </ul><br>Licht beschadigd: <ul style="list-style-type: none"> <li>– Zichtbaar</li> <li>– Niet uitpuilend/<br/>uithangend</li> </ul> | geel | |
| | | oranje | |

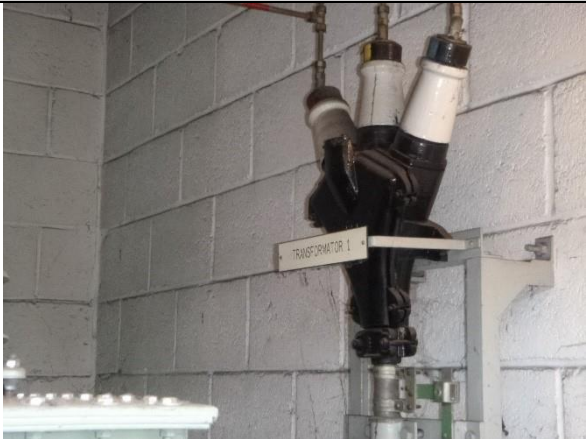
| Toepassing en asbestsoort | Bepaling mate van beschadiging | Risico-categorie | Foto |
|---|---|---|---|
| Koord (eindsluiting MS)<br>Chrysotiel | Niet beschadigd: <ul style="list-style-type: none"> <li>– Niet uitpuilend/<br/>uithangend</li> <li>– Niet zichtbaar</li> </ul><br>Licht beschadigd: <ul style="list-style-type: none"> <li>– Zichtbaar(in felsnaad)</li> <li>– Niet uitpuilend/<br/>uithangend</li> </ul> | <b>geel</b> | |

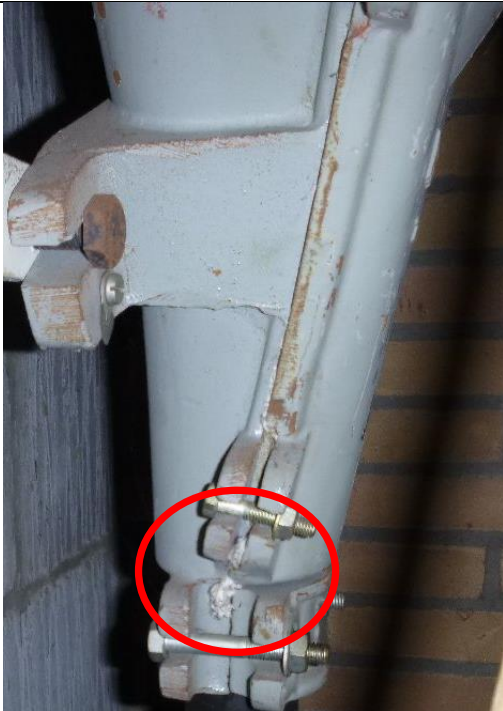
| Toepassing en asbestsoort | Bepaling mate van beschadiging | Risico-categorie | Foto |
|---|---|---|---|
| Koord (eindsluiting MS)<br>Chrysotiel | Sterk beschadigd: <ul style="list-style-type: none"> <li>– Uitpuilend</li> <li>– Uithangend</li> </ul> | <b>oranje</b> | |

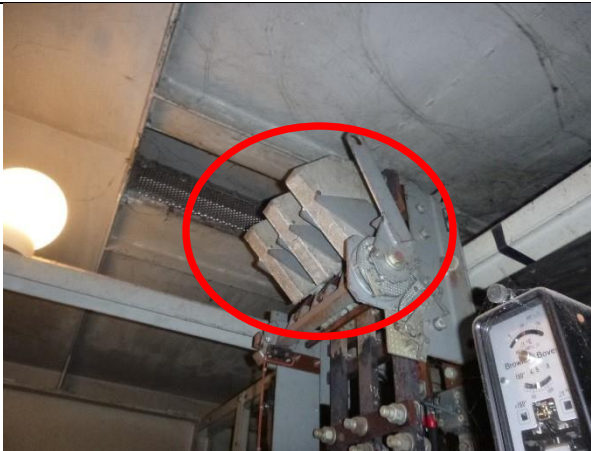
| Toepassing en asbestsoort | Bepaling mate van beschadiging | Risico-categorie | Foto |
|---|---|---|---|
| Asbestcement<br>LS scheider<br>vonkschotten (harde plaat)<br>Chrysotiel | Licht beschadigd: <ul style="list-style-type: none"> <li>– Putten, geengaten</li> <li>– Geen rafelige structuur</li> </ul> | <b>geel</b> | |

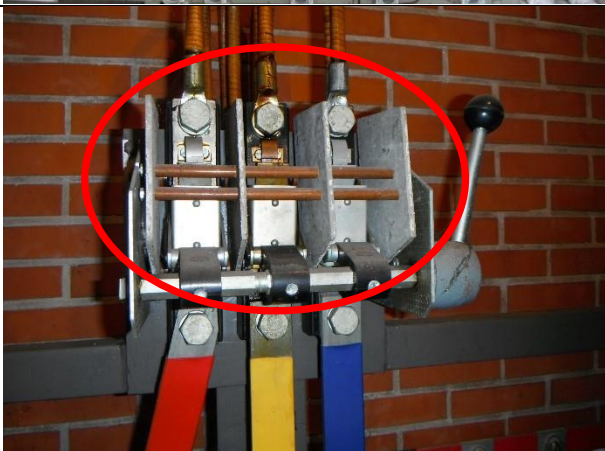
| Toepassing en asbestsoort | Bepaling mate van beschadiging | Risico-categorie | Foto |
|---|---|---|---|
| Asbestcement vonkschotten (harde plaat) Chrysotiel | Licht beschadigd: <ul style="list-style-type: none"> <li>– Putten, geengaten</li> <li>– Geen rafelige structuur</li> </ul> | geel | |

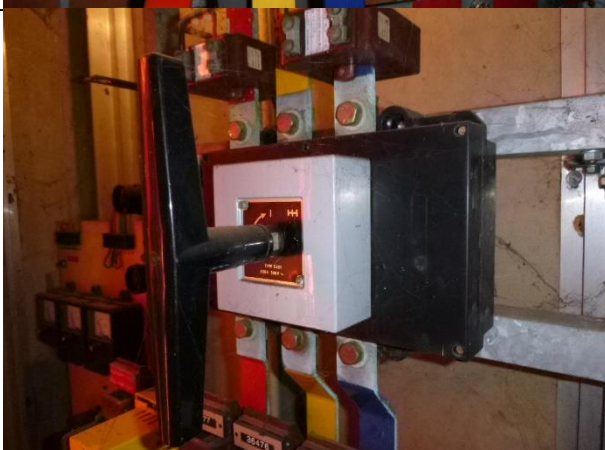
| Toepassing en asbestsoort | Bepaling mate van beschadiging | Risico-categorie | Foto |
|---|---|---|---|
| Bakeliet behuizing | Niet tot licht beschadigd<br><br>Sterk beschadigde behuizing komt bijna niet voor! | geel | |

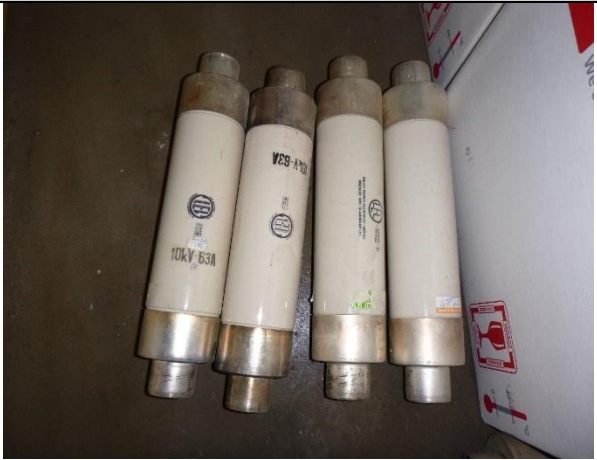
| Toepassing en asbestsoort | Bepaling mate van beschadiging | Risico-categorie | Foto |
|---|---|---|---|
| Pakking (middenspanningspatroon) Chrysotiel | Niet beschadigd: <ul style="list-style-type: none"> <li>– Volledig afgeschermd</li> <li>– Pakking aan binnenzijde</li> </ul> | geel | |

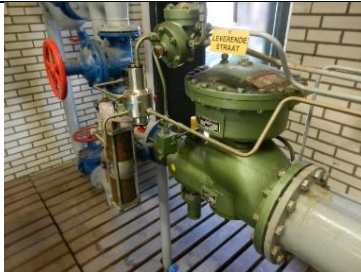
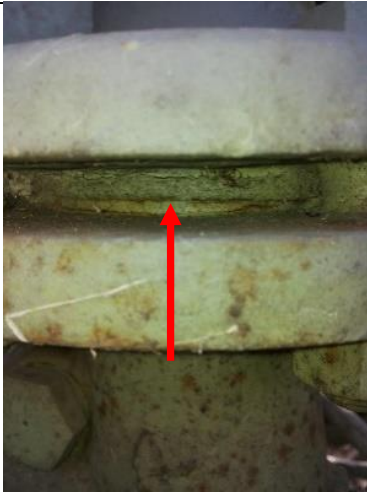
| Toepassing en asbestsoort | Bepaling mate van beschadiging | Risico-categorie | Foto |
|---|---|---|---|
| Pakking (tussen flenzen) Chrysotiel | Licht beschadigd: <ul style="list-style-type: none"> <li>– Zichtbaar</li> <li>– Geen rafelige structuur</li> <li>– Geen bewerkte randen</li> </ul> | geel | <br> |

- asbesthoudende plaatpakkingen in flensverbindingen → in deze situatie zit het asbest dermate opgesloten dat er geen verslechtering kan optreden dus deze componenten uitsluiten van monitoring.

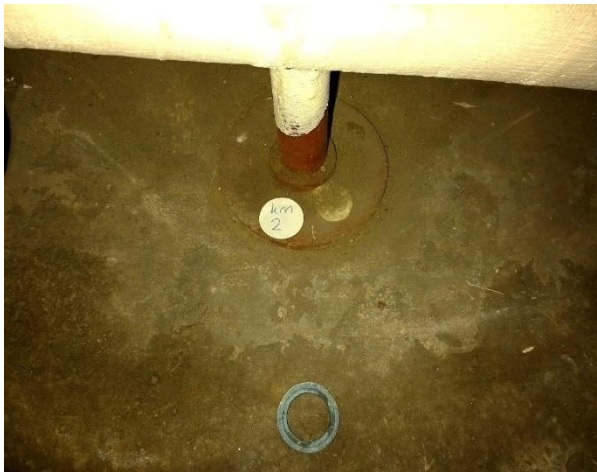
| Toepassing en asbestsoort | Bepaling mate van beschadiging | Risico-categorie | Foto |
|---|---|---|---|
| Pakking (losliggend) Chrysotiel | Licht beschadigd: <ul style="list-style-type: none"> <li>– Geen rafelige structuur</li> <li>– Licht aangetaste randen.</li> </ul> | geel | |

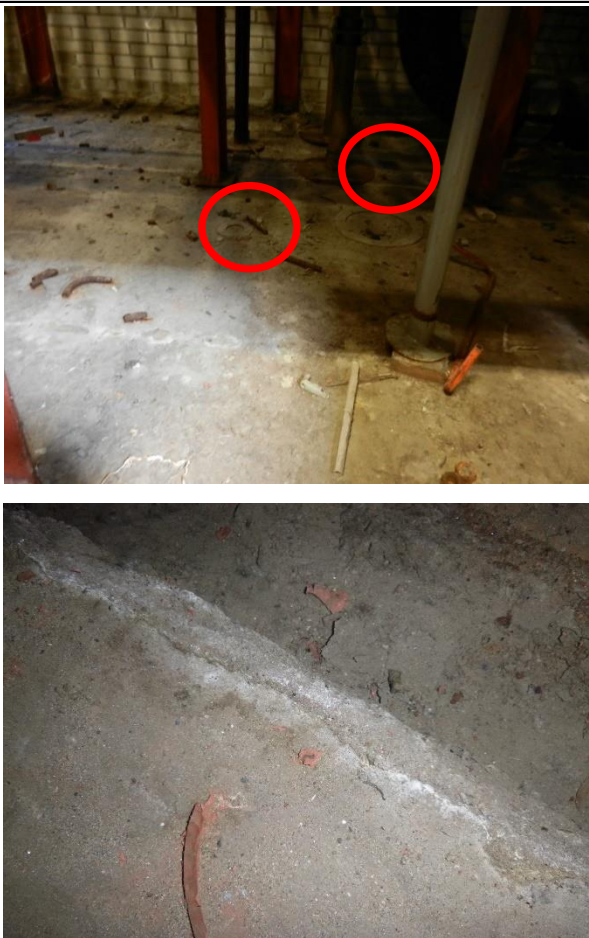
| Toepassing en<br>asbestsoort | Bepaling mate van<br>beschadiging | Risico-<br>categorie | Foto |
|---|---|---|---|
| Pakking<br>(losliggend)<br>Chrysotiel | Zwaar beschadigd <ul style="list-style-type: none"> <li>– Gebroken</li> <li>– Gerafelde pakking</li> <li>– Restanten</li> </ul> | oranje | |

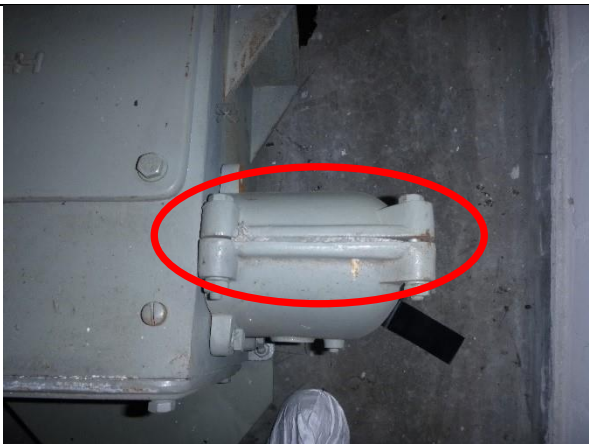
| Toepassing en<br>asbestsoort | Bepaling mate van<br>beschadiging | Risico-<br>categorie | Foto |
|---|---|---|---|
| Koord<br>(Conel rail)<br>Chrysotiel | Licht beschadigd: <ul style="list-style-type: none"> <li>– Niet uitpuilend/<br/>uithangend</li> <li>– Enkel zichtbaar in de<br/>felsnaden.</li> </ul> | geel | |

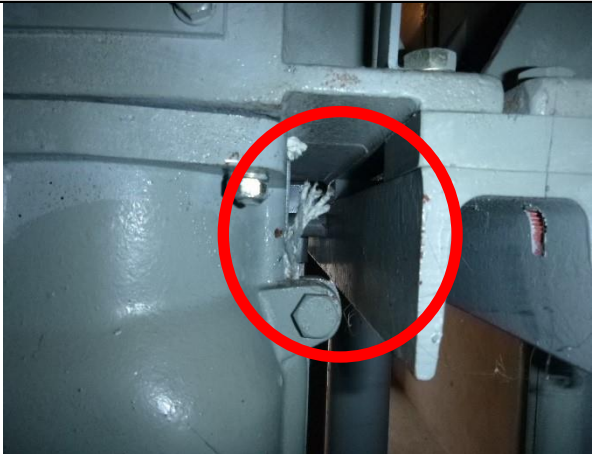
| Toepassing en<br>asbestsoort | Bepaling mate van<br>beschadiging | Risico-<br>categorie | Foto |
|---|---|---|---|
| Koord<br>(Conel<br>eindsluiting)<br>Chrysotiel | Sterk beschadigd:<br>– Uitpuilend/uithangend<br>– Rafelige structuur | oranje | |

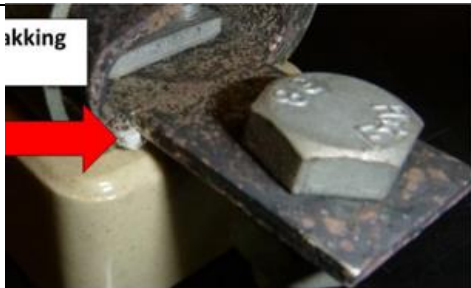
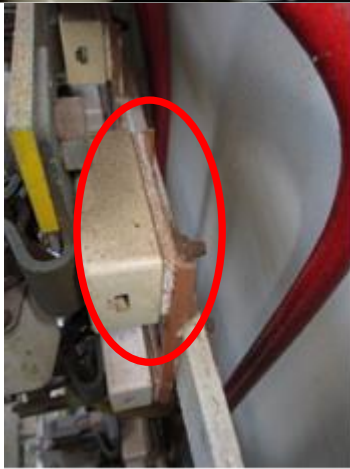
| Toepassing en<br>asbestsoort | Bepaling mate van<br>beschadiging | Risico-<br>categorie | Foto |
|---|---|---|---|
| Isolatieplaatje<br>(meszekering-<br>houder)<br>Chrysotiel | Licht beschadigd:<br>– Niet uitpuilend<br>– Geen rafelige structuur<br>enkel zichtbaar tussen de<br>houder en het frame | geel | |

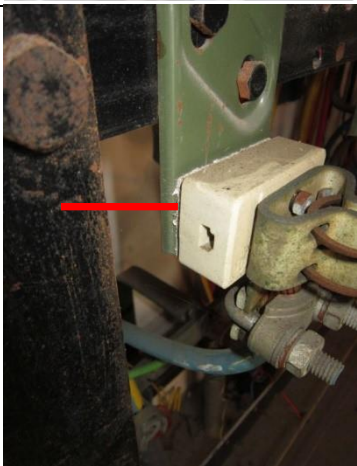
| Toepassing en<br>asbestsoort | Bepaling mate van<br>beschadiging | Risico-<br>categorie | Foto |
|---|---|---|---|
| Isolatieplaatje<br>(meszekering-<br>houder)<br>Chrysotiel | Sterk beschadigd:<br>– Uitpuilend<br>– Rafelige structuur<br>– Vezelbundels zichtbaar | oranje | |

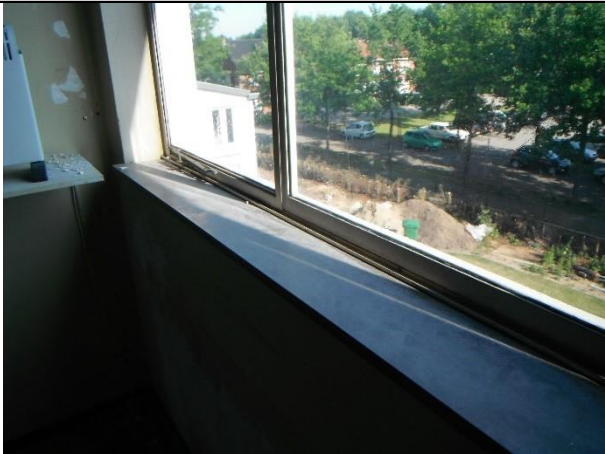
| Toepassing en asbestsoort | Bepaling mate van beschadiging | Risico-categorie | Foto |
|---|---|---|---|
| Vensterbank (hard) Chrysotiel | Licht beschadigd: <ul style="list-style-type: none"> <li>– Breukvlak</li> <li>– Stuk eraf</li> <li>– Afgeronde hoeken</li> <li>– Geen rafelige structuur/ recente breuken</li> <li>– Geen restanten zichtbaar</li> </ul> Let op: sterk beschadigde vensterbanken komen nauwelijks voor (oranje risicocategorie indien meerdere restanten aanwezig zijn). | geel | |

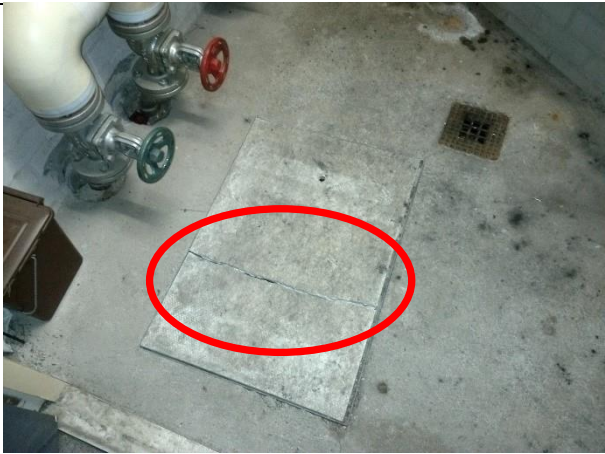
| Toepassing en asbestsoort | Bepaling mate van beschadiging | Risico-categorie | Foto |
|---|---|---|---|
| Kruipluik (hard) Chrysotiel | Sterk beschadigd: <ul style="list-style-type: none"> <li>– Stukken eraf / breukvlakken</li> <li>– Restanten aanwezig</li> </ul> Historische (licht) beschadiging indien: <ul style="list-style-type: none"> <li>– Afgeronde hoeken</li> <li>– Geen rafelige structuur</li> <li>– Geen recente breuk</li> <li>– Geen restanten zichtbaar</li> </ul> | oranje | |

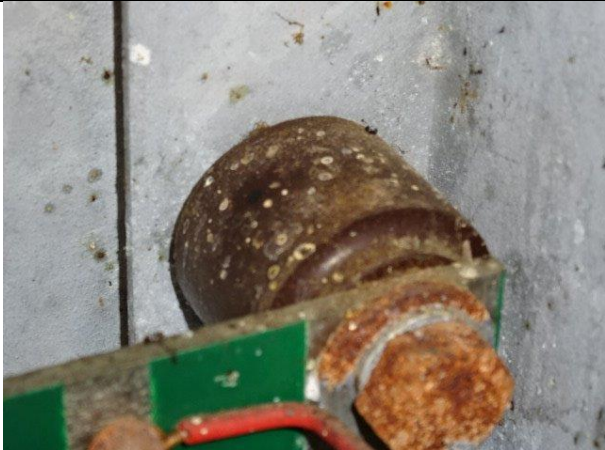
| Toepassing en asbestsoort | Bepaling mate van beschadiging | Risico-categorie | Foto |
|---|---|---|---|
| Afstandhouder Chrysotiel | Niet beschadigd of sterk beschadigd: <ul style="list-style-type: none"> <li>– Krassen</li> <li>– Beschadigde hoeken</li> <li>– Gebroken/stukken eraf</li> </ul> | geel | |
